Lidové stavby známé neznámé
Zlínský kraj - Uherskohradištsko

Lidové stavby známé neznámé

Zlínský kraj - Uherskohradištsko

SLOVÁCKÉ MUZEUM V UHERSKÉM HRADIŠTI

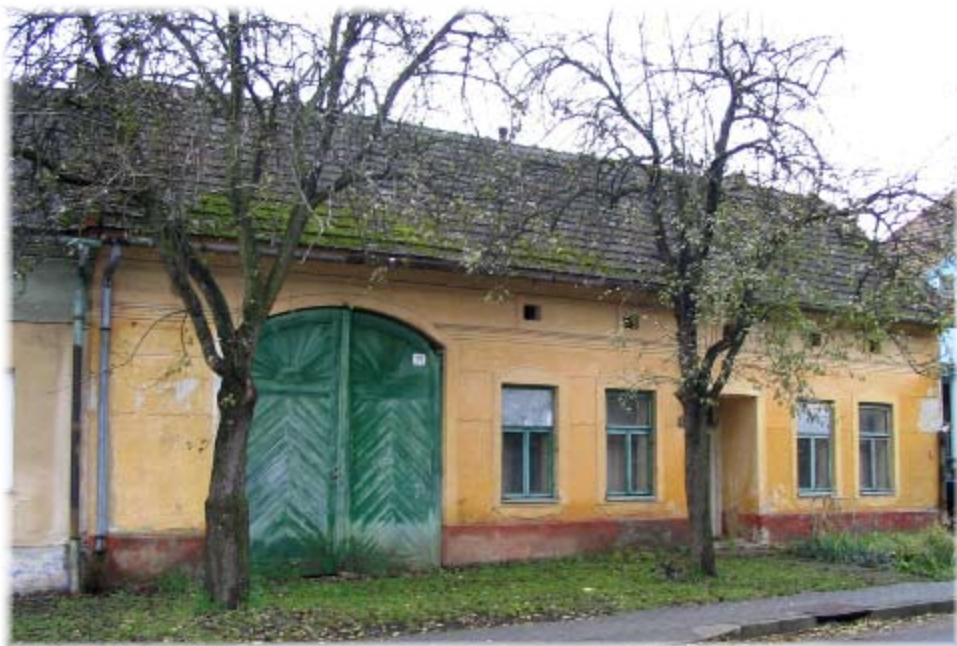
Usedlost čp. 171

původní vesnické zástavby. Nejstarší dochované domy jsou vybudovány z nepálených cihel. Tyto starší typy konstrukcí se uplatňují u usedlostí čp. 291, 292 v části Cerony, u čp. 171, 121, 80, 79 a čp. 1.

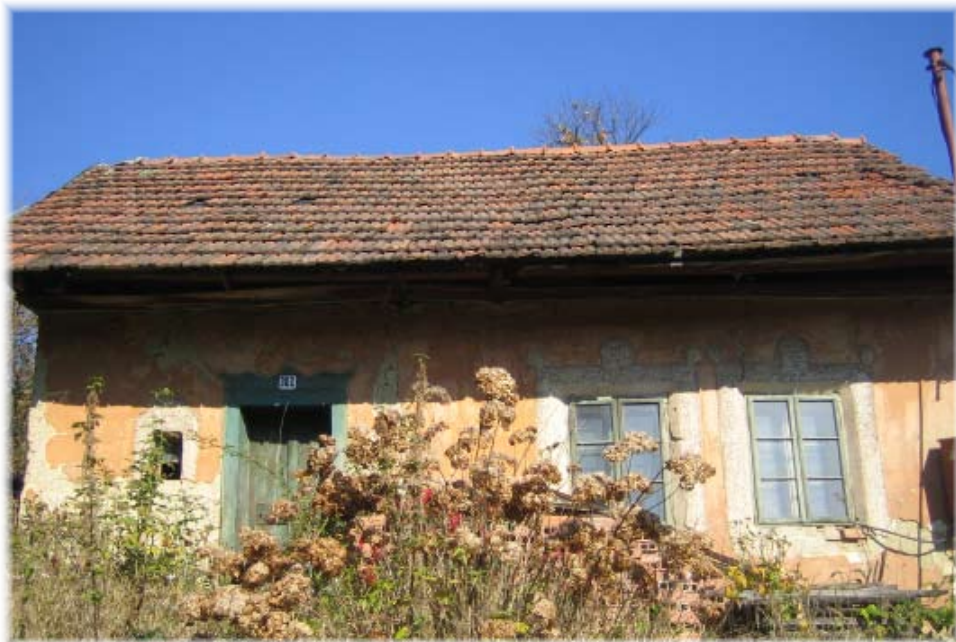
Domkářské stavení čp. 302

K nejzajímavějším stavbám bezesporu náleží okapově orientované domkářské stavení čp. 302 pocházející snad z druhé poloviny 19. století. Konstrukčním materiálem objektu jsou převážně nepálené cihly. Dům se nachází v neutěšeném stavebně technickém stavu uprostřed neudržované zahrady. Průčelí tvoří dvě dřevěná, šestitabulková okna. Vchodové dveře do síně jsou výsledkem poměrně kvalitní řemeslné práce. Za pozornost stojí štuková výzdoba s barevným členěním fasády. Plastické rámování šambránami zdůrazňuje okenní otvory a dveře. Zachováno zůstalo i vnitřní dispoziční uspořádání se vstupní síní, odkud se vchází do komory s hliněnou podlahou a na druhou stranu do světnice se záklopovým stropem a dřevěnou dláždou. Za světnicí zaujímá prostor souběžně se síní kuchyně. U památky dochází k poškozování svislých i vodorovných konstrukcí. To vše má za následek statické poruchy. Dům je zanedbanou péčí značně poškozen, ale jeho záchrana je pořád ještě možná a vzhledem ke kvalitám objektu a ke skutečnosti, že se jedná o jednu z posledních staveb tohoto typu ve městě i velmi žádoucí.

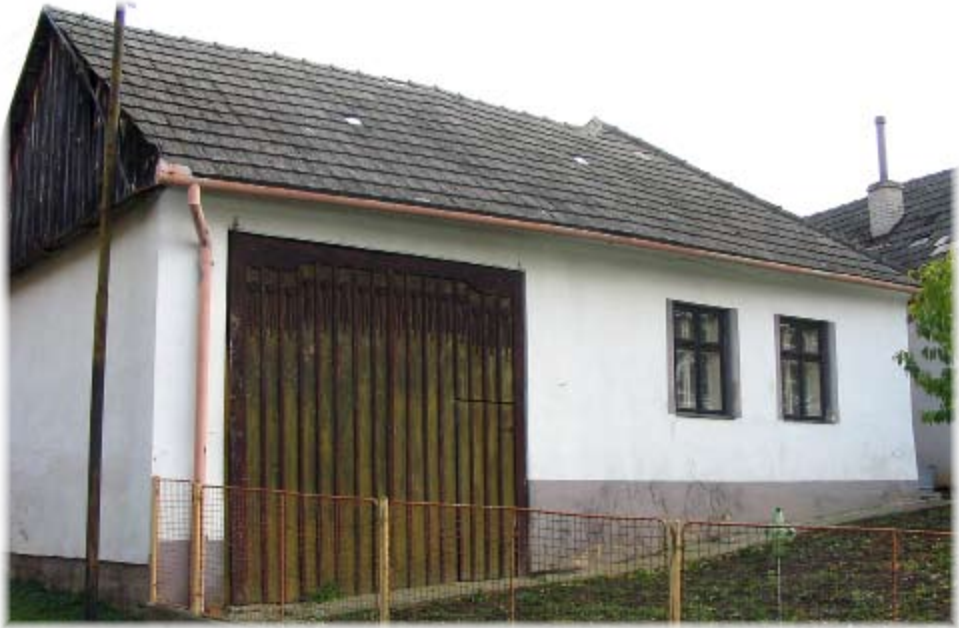
Domkářské stavení čp. 91

K tradiční zástavbě patří usedlosti a domkářská stavení čp. 288, 186, 185, 151, 119, 117 – tzv. Cukrův mlýn a čp. 22. Pozornost zaujme zvláště domkářské stavení čp. 91 s miniaturním hospodářským zázemím. Domek je zasazen ve svažitém terénu uprostřed zástavby, jeho půdorys determinuje nevelká parcela. Před domem je situovaný sklep. Obytná část má podélný tvar, kde partie s průjezdem se lomí do pravého úhlu. Dvůr uzavírá drobný hospodářský trakt s chlévy. Do interiéru se vchází ze dvora vstupní síní s trámovým stropem. V zařízení síně zaujme vestavěná skříňka. Napravo od síně se nachází jizba, nalevo komora. Dům má zachovány původní výplně otvorů - dvě okna ve tvaru písmene T a vrata sestavená ze svisle, do drážek kladených desek se zdobnými, geometrickými, plastickými prvky v horní třetině. Zdivo objektu je konstruováno z nepálených cihel zvedající se na kamenné podezdívce. Chlévy vznikly kombinací pálených a nepálených cihel. Sedlovou střechu stavení kryje betonová taška s bedněným štítem. Fasádu tvoří hladká bílá omítka, zvýrazněná šedým odstínem soklu. Dům pochází přibližně z prvních desetiletí 20. století. Pozdější úpravy byly provedeny poměrně citlivě a ponechaly původní ráz exteriéru a z velké části i interiéru. Dochováno částečně zůstalo rovněž vnitřní zařízení a vybavení hospodářských objektů. Usedlost doplňuje zahrádka s ovocnými stromy. Objekt slouží k sezónnímu bydlení.

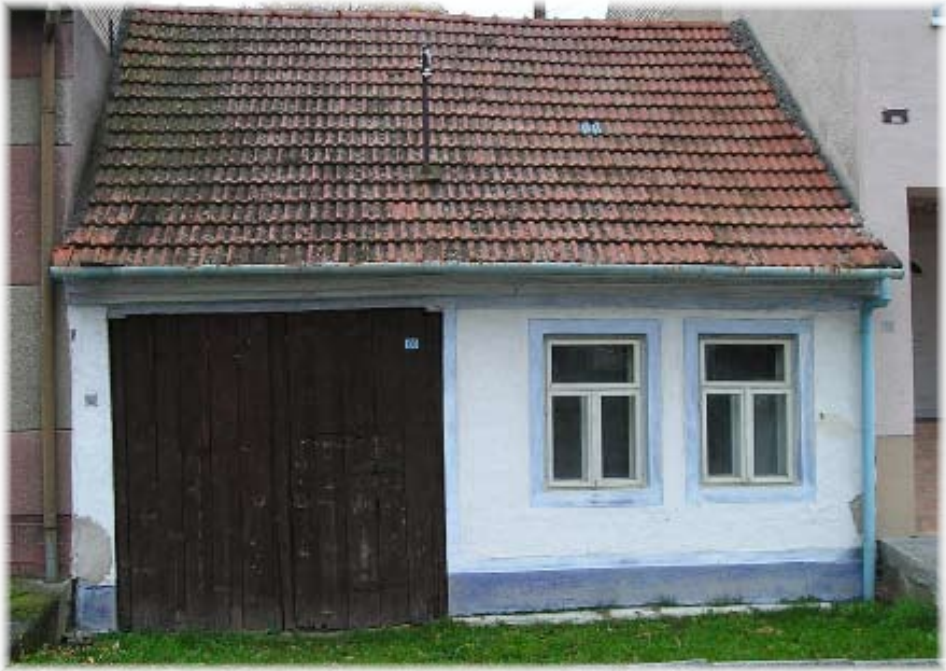
Usedlost čp. 155

nesou atributy původních staveb. Většina má výraznou podrovnávku, lizény, šambrány a u několika objektů nalezneme i fasády zdobené jemným štukem. Ke stavbám, které si zachovaly prvky lidového stavitelství patří usedlosti čp. 253, 261, 172, 155, 160, 44, 42, 7 a čp. 132.

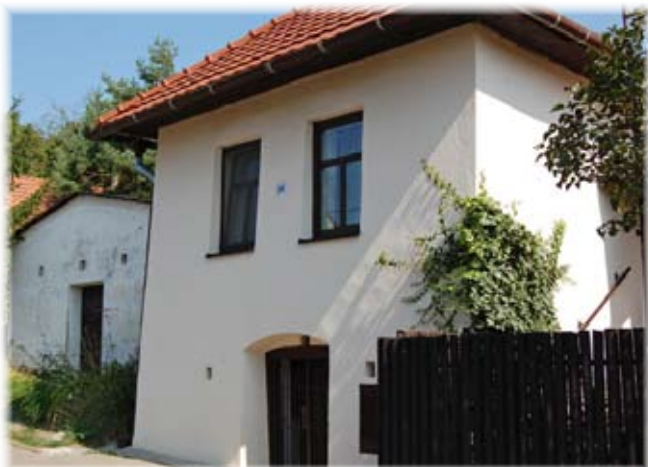
Nadsklepní dům čp. 108

obce se zvonicí i se staršími rolnickými usedlostmi tvoří jádro sídla s poměrně pravidelnou ulicovou zástavbou. Charakteristická je okapová i štítová orientace domů. Svou roli zde hrají i stísněné podmínky úzkého údolí s nedostatkem místa pro budování rozlehlých usedlostí. Vzhledem k vinicnému hospodářství se v obci stavěly domy vynášející obytnou i hospodářskou část nad vinné sklepy. Do sklepa vede vchod přímo z ulice a klenba

sklepa zasahuje do svahu, v němž je vystavěn obytný dům. Obydlí malorolníka a vinaře je přístupné po kamenných schodech zapuštěných ve svahu podél obytného domu.

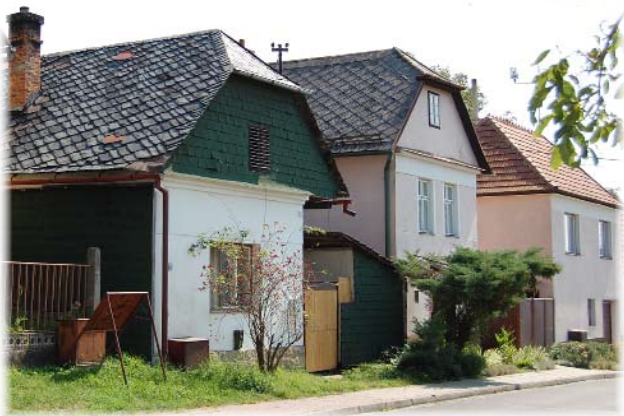
Zástavba s nadsklepními domy

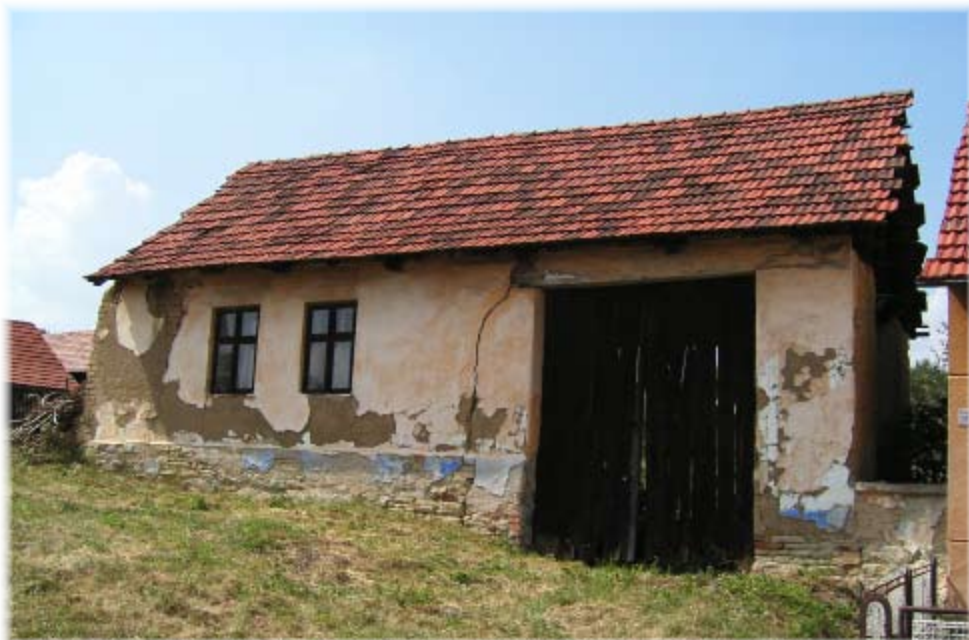
Usedlost čp. 41

Ke stavením s charakterem lidového stavitelství lze přiřadit usedlosti čp. 147 a 41. Ve špatném technickém stavu se nachází usedlost čp. 41 pocházející přibližně z druhé poloviny 20. století. Stavba se podélnou stranou obrací k veřejnému prostoru. Průčelí domu tvoří dvě dělená okna s jednoduchými mosaznými klikami a jednoduchá dřevěná vrata, jež se zavírají na petlici. Usazená jsou čepy do příčného dubového trámu. Usedlost byla postavena z nepálených cihel, kamene, místy zpevněna pálenými cihlami. Mírně předsazený sokl je zdůrazněn modrou podrobnávkou. Fasádu tvoří hladká omítka okrové barvy, v současnosti značně opadaná. V interiéru se zachovala světnice, do které je přístup dvěma ze zadní, dvorové strany usedlosti. Hospodářský trakt chybí, byl zbourán. Původně navazoval v pravém úhlu na obytnou část a komoru. Usedlost je ve velmi špatném stavu - praská zdivo, padá omítka, zatéká pod střechem. Pro zachování této poslední památky tradičního lidového stavitelství v obci je potřeba provést celkovou rekonstrukci.

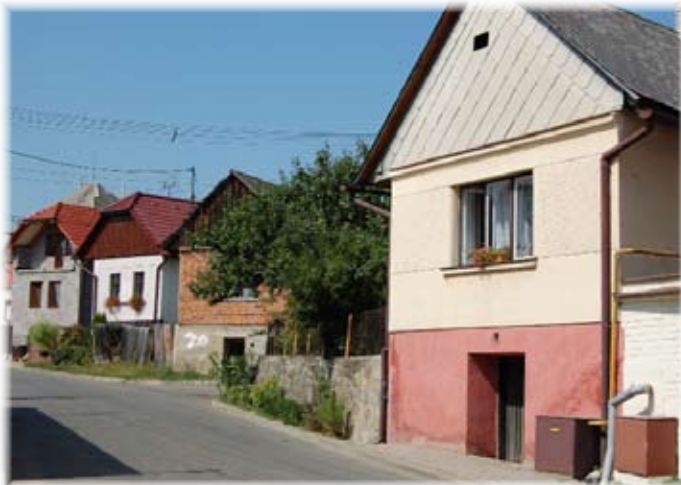
Zástavba s nadsklepními domy

rozkládá nad sklepem a je přístupný z boční, podélné strany domu. Velké rolnické usedlosti zaujmou rozložitým průčelím a hákovým půdorysem (v Helštýně, Příční a další). K výstavbě byly užívány převážně hliněné cihly, teprve koncem 19. století začaly v hojnější míře pronikat cihly pálené. U tradičních staveb převládá sedlová forma střechy. Hospodářský dvůr byl připojený podélně nebo příčně k domu.

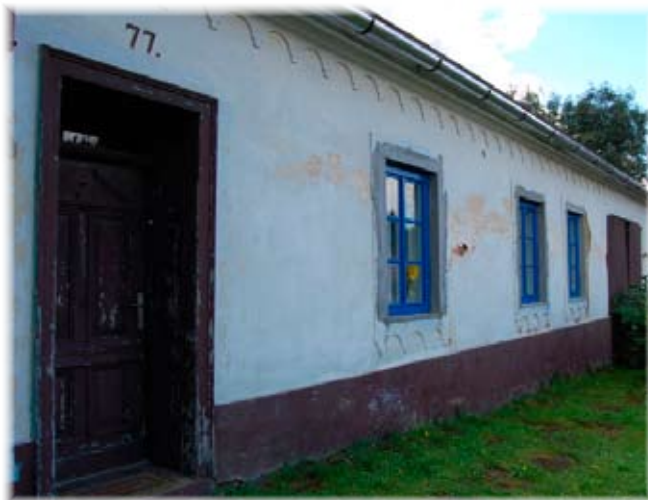
Usedlost čp. 77

Z obytných staveb je zajímavou a hodnotnou usedlost čp. 77. Jde o dlouhý, okapově orientovaný objekt se střízlivě působivou štukovou výzdobou fasády – výrazným akcentem je především v omítce plasticky do zdobných obloučků provedený pás pod okapní římsou, stejně jako rámování oken šambránami.

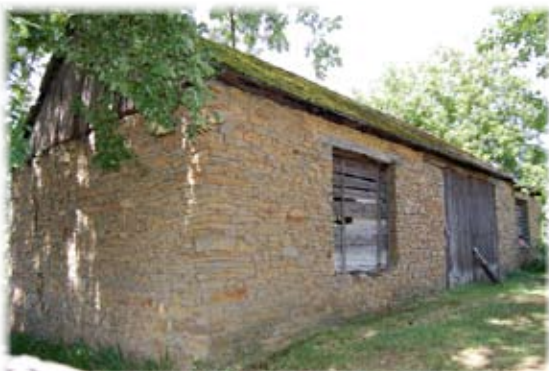
Stodola v humně čp. 77

Kromě kamenných stodol lze nalézt v humnech i stavby z nepálených hliněných cihel či dokonce zachovalou a dokonale ze dřeva roubenou stodolu. Všechny tyto objekty jsou pro obec charakteristické, v takovém množství jedinečně dochované, a zasloužily by si, aby zůstaly zachovány.

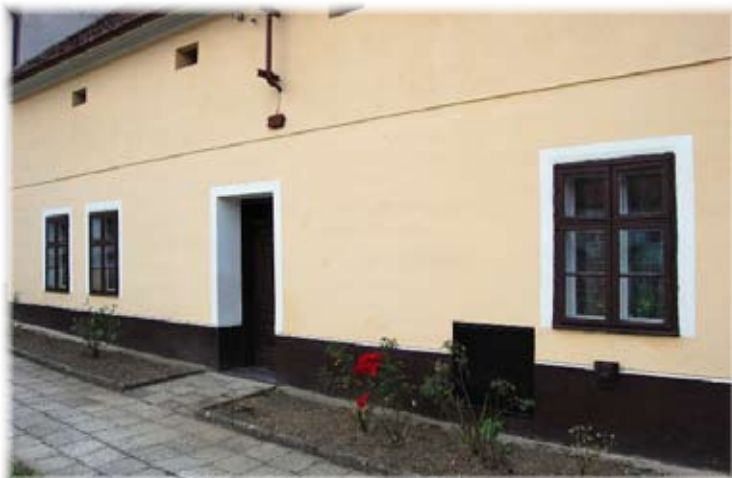
Usedlost čp. 60

K takovým stavbám patří usedlosti čp. 301 s bohatou štukovou výzdobou, čp. 302, 73, 280, 236, 326 s režnou fasádou z páleného zdiva a s kvalitními zdobnými dveřmi, náleží sem i čp. 60 s vraty vyskládanými do slunečního půloblouku či podobně udržovaný tradiční dům s modrou podrovnávkou čp. 21. Vysoké hodnoty uchovávají i objekty místního stavitelství čp. 280, 208, 85, 153, 223 či chátrající dům čp. 55. Centrální zástavba vesnice si udržuje jednotnou frontovou linii a přízemní výškovou hladinu domů. Některé usedlosti jsou však necitlivě přestavovány,

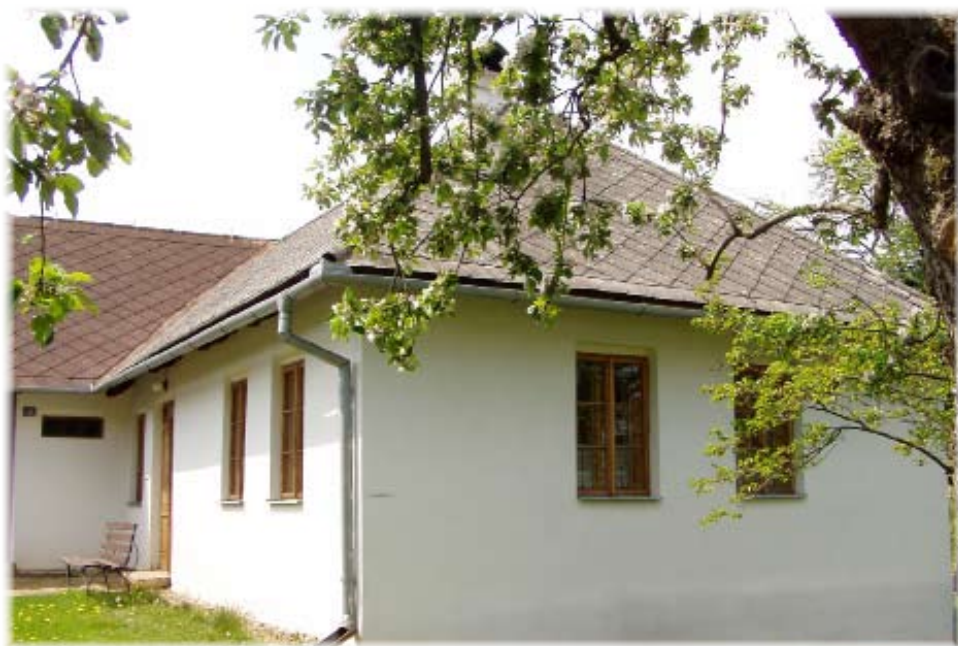
Usedlost čp. 5

Charakteristickou původní stavbou pocházející přibližně z konce 19. století je štítově orientovaná, trojdílná usedlost čp. 5. Objekt si zachoval tradiční půdorys i členění usedlosti. Dvěma v podélné stěně domu se vchází do síně a z ní napravo do jizby a nalevo do komory. Prostor, kde se původně nacházely chlévy, stojí kolmo k obytné části. Stavbu kryje valbová střeška, nově krytá eternitovými šablonami. Tradiční jsou i členěná šestitabulková okna. Dvůr je otevřený do návesního prostoru. Na něj za domem navazuje zahrada, kde zůstala zachovaná příčně průjezdná stodola zděná z nepálených cihel. Je zřejmé, že objekt slouží jako rekreační chalupa a majitel na něm provedl nezbytné opravy.

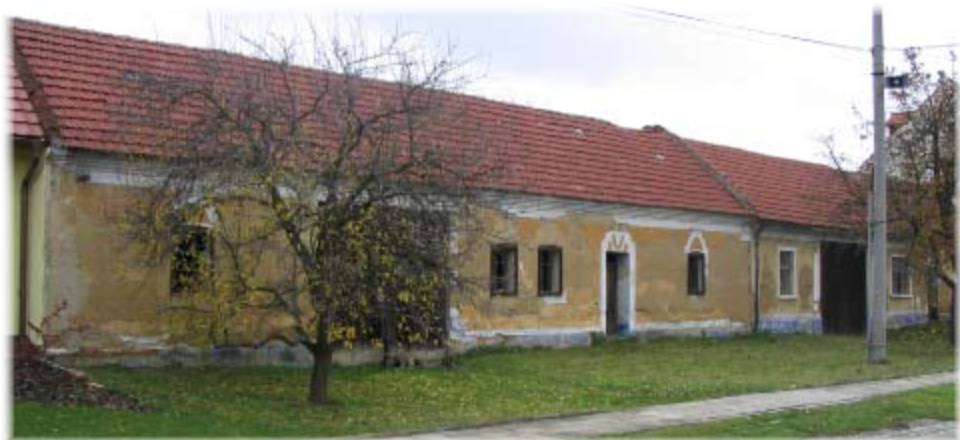
Usedlost čp. 56

Na Dolním konci si zaslouží pozornost dvojice stavení v sousedství domu čp. 56. Vytváří spolu jednotnou širokou okapovou orientaci k veřejnému prostoru. Usedlosti jsou zajímavé svým harmonickým barevným laděním fasády v okrovém odstínu, zvýrazněném bílým rámováním otvorů a modrou podrovnávkou. Plastický ornament nade dveřmi a okny dodává objektu na nevšednosti. Všechna síla výrazu tohoto průčelí je soustředěna do ornamentální osnovy vyzdvihující otvory ve zdi.

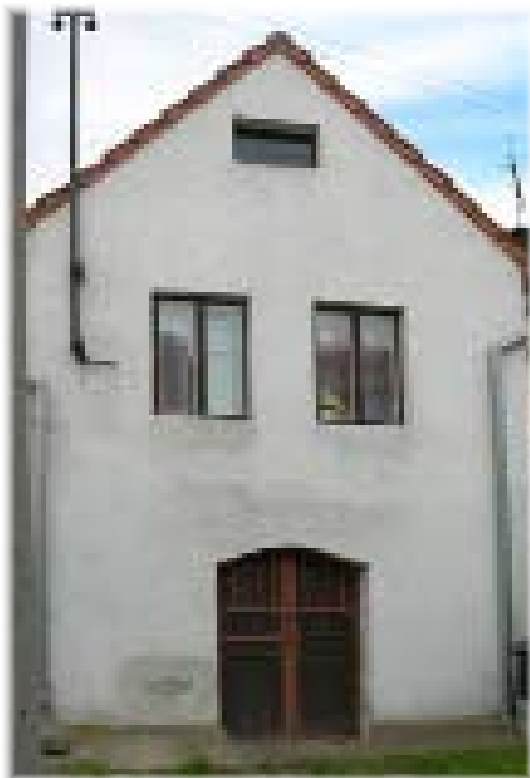
K nejzajímavějším a nejzachovalejším stavbám náleží štítově orientovaný nadsklepní dům čp. 7 z nepálených cihel, postavený do mírného svahu s malým dvorkem. Fasádu představuje hladká, bílá omítka. Do domku se vchází z boční strany přes síň, jež dnes slouží jako kuchyně. Průčelí tvoří dvě dvoudílná novodobá okna prosvětlující světnici. Ve stejné úrovni s kuchyní je i komora orientovaná do dvorní části, kde je nyní zbudováno sociální zařízení. Pod obytným traktem se nachází klenutý, omítnutý sklep přístupný vchodem z uliční strany. Postavený byl přibližně po roce 1850. Těmto nadsklepním domkům se říkálo v Huštěnovicích na štoku. V sousedství stojí tentýž typ domku čp. 8 s původními výplněmi otvorů. Působí však neudrženým dojmem. Pod obytným traktem se rovněž nachází klenutý sklep, který dále postupuje pod vedlejším čp. 124 a vyústuje pod domem čp. 9. Dnes je rozlehlý sklep částečně zasypán. Místní ho nazývají huštěnovským metrem. Nadsklepní dům čp. 7 se jeví po celkem zdařilé a citlivé rekonstrukci.

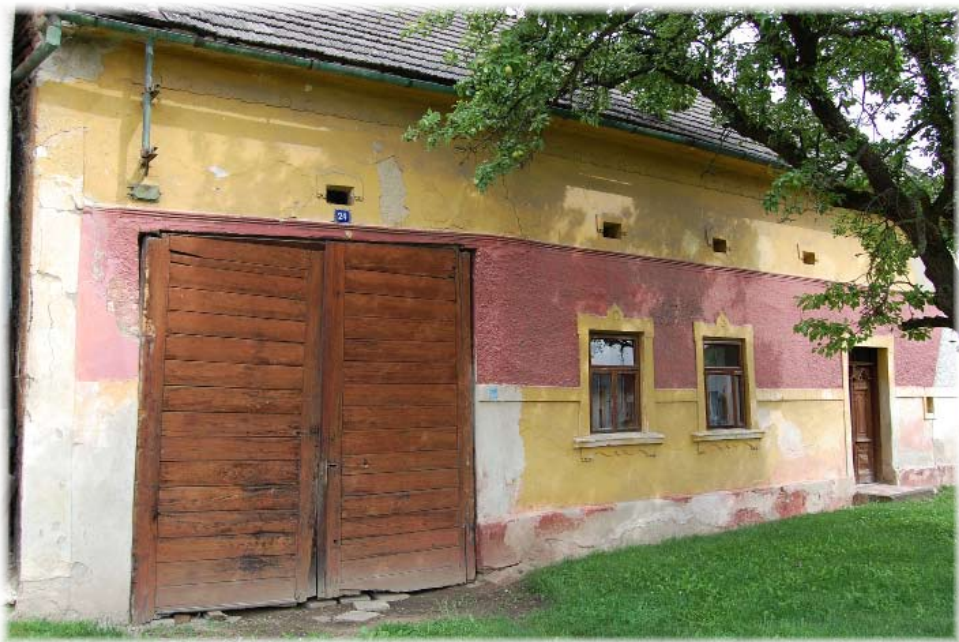
Usedlost čp. 24

Usedlost je po povodních v roce 1997 částečně poškozená, především praská zdivo. Zasloužila by si, aby zůstala zachovaná pro příští generace jako památka místní stavební kultury.

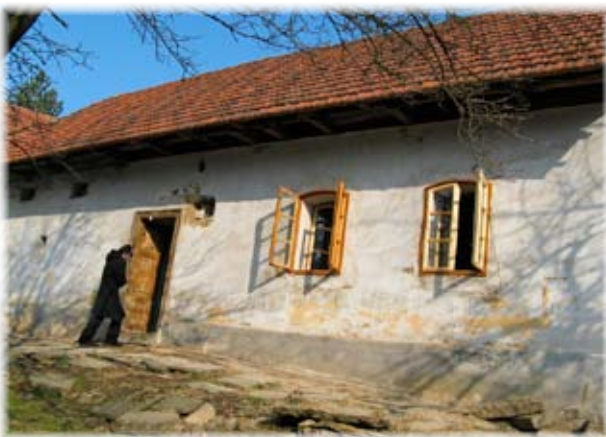
Domkářské stavení čp. 6

K nejzajímavějším objektům náleží přízemní obdélné domkářské stavení čp. 6, pravděpodobně ze druhé poloviny 19. století. Sedlovou střechu objektu kryje pálená taška - falcovka. V roce 2006 dům odkoupila Obec Komňa se záměrem jej revitalizovat. Po probíhající náročné stavební obnově by měl dům sloužit jako místní muzeum zde rozšířené živnosti zvěrokleštičské. Ve vstupní síni, jizbě a patrové komoře jsou původní dřevěné trámové stropy, v černé kuchyni tvoří strop cihlová klenba. Komora je provětrávána dvěma obdélnými otvory situovanými ve štítu domu. V interiérech se částečně dochovaly původní výplně otvorů – dřevěné kazetové dveře. Okna byla nově zhotovena jako repliky. Stavební materiál představuje kombinaci pálených cihel, vepřovic a kamene. Zápraží před vstupem do domu částečně kryje přesah střechy. Pozemek, na němž je předzahrádka a zahrada, tvoří důležitou součást venkovského obydlí. Péče a následné využití lidových staveb obcí lze označit jako příkladné. Tato vesnice má bohatou historii a sahají sem i kořeny rodu Jana Ámose Komenského. (JS)

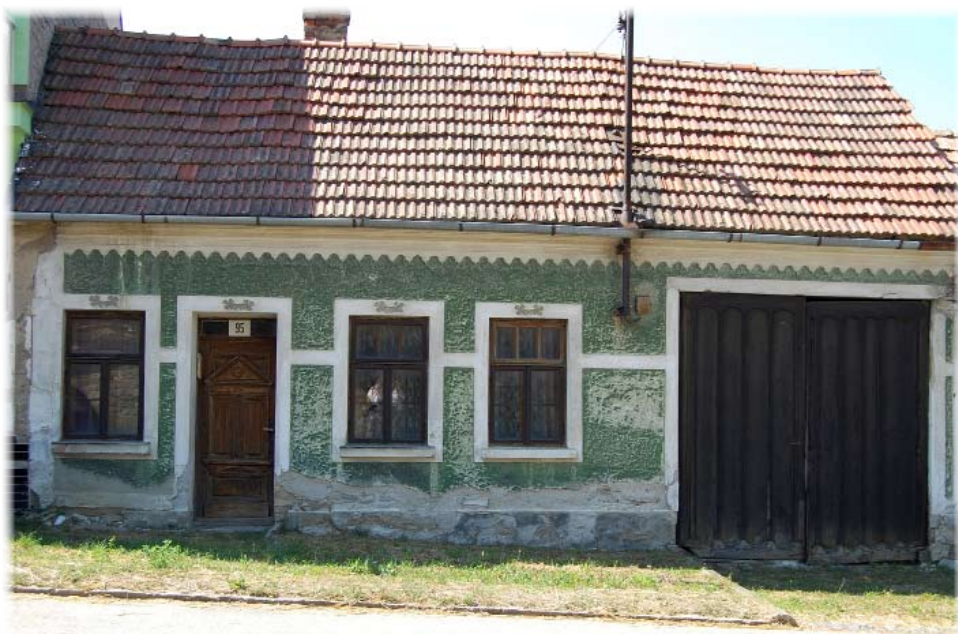
Usedlost čp. 95

K nejhodnotnějším stavbám prezentujícím místní kulturu původní architektury patří usedlost čp. 95 stojící v řadové zástavbě domů v dolní části návesního prostoru. Trojdílné stavení je okapově orientované, se sedlovou střechou, zbudované z pálených cihel na kamenné podezdívce. Průčelí prolamují tři okna ve tvaru písmene T, vrata a dveře, zdobně řemeslně zpracované. Zvláště působivá se jeví fasáda, jež dokládá zručnost, vkus a výtvarné cítění místních zedníků. Stříkaná omítka je provedena v barevné kombinaci tmavě zelené plochy zdůrazněné hladkým, bílým rámováním oken, dveří a vrat. Střízlivě esteticky působí štukátérské detaily - trojlístky nad okny a vstupními otvory. Jedinečnost této památky v obci ji předurčuje k zachování pro budoucí generace jako hodnotného dokladu místní stavební kultury.

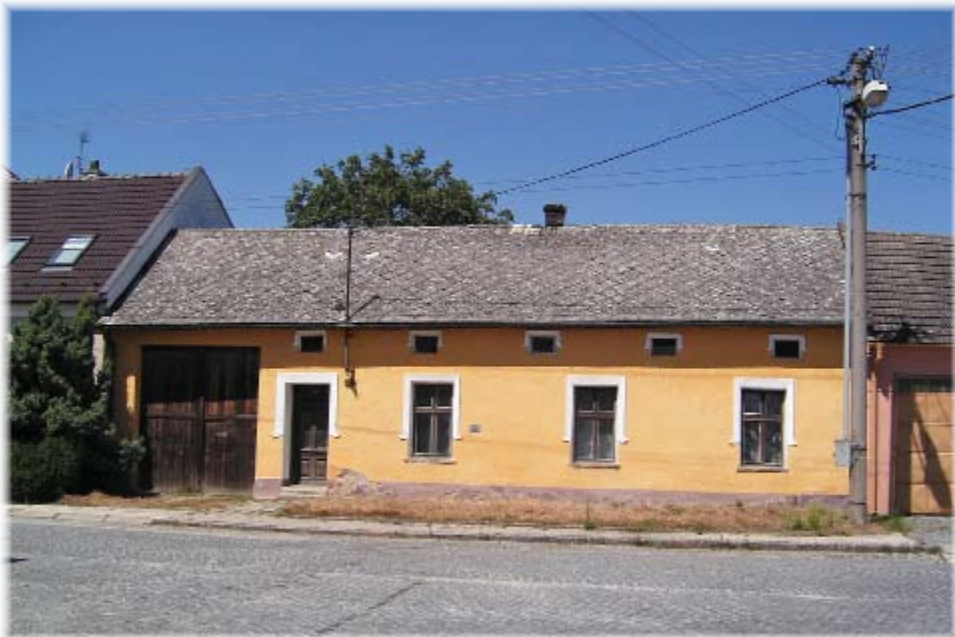
Usedlost čp. 9

K původním stavbám lze přiřadit například okapově k veřejnému prostoru orientované usedlosti čp. 9 a čp. 161. Dům čp. 9 pochází z druhé poloviny 19. století. Průčelí objektu prolamují dělená okna s bohatě zdobenými mosaznými klikami. Vstupní dveře do síně jsou kvalitní truhlářskou prací se zdobnými řezbami. Světlík nade dveřmi zdobí skleněná vitráž s číslem popisným. Vrata jsou jednoduchá, rozdělená do čtyř polí. Výrazný prvek v průčelí představují větrací otvory sýpky umístěné v polopatě. Tyto otvory, okna a dveře, jsou zvýrazněny plastickým rámováním šambránami v bílé barvě. Žlutou barvu omítky podtrhuje hnědá podrovnávka. Tradiční zástavba chlévů navazuje v pravém úhlu na obytnou část. Usedlost je v dobrém stavebně technickém stavu a je žádoucí, aby se i nadále do budoucnosti udržela jako památka místního lidového stavitelství.

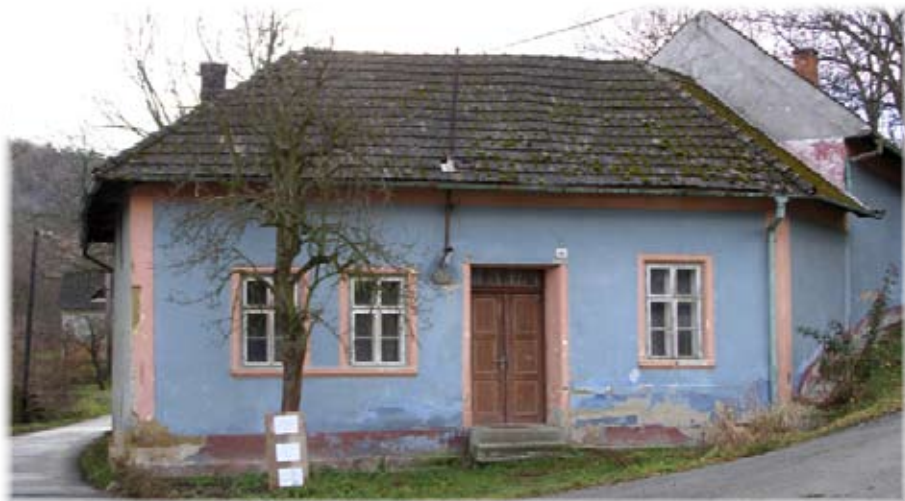
Usedlost čp. 65

současná podoba pochází z první poloviny 20. století. Průčelí usedlosti prolamují tři dělená okna a vstupní dveře do síně - chodby. Otvory jsou zdůrazněny plastickým rámováním šambránami zvýrazněnými růžovou barvou. Stejně tak jsou provedeny lizény. Modrou omítku stavby podtrhuje vínově červená podrovnávka. Vzhledem k tomu, že jde o rohový dům, hospodářská část plynule navazuje z boku na obytnou část. Usedlost se nachází v poměrně dobrém technickém stavu.

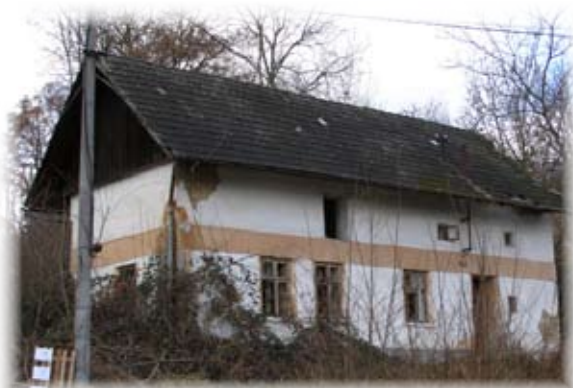
Usedlost čp. 27

Jiná situace je u usedlosti čp. 27. Její dnešní podoba je výsledkem stavebních úprav z poloviny 20. století. Usedlost má obdélníkový půdorys, průčelí prolamují tři dělená okna a bohatě řezbářsky zdobené dveře. Barevné členění fasády je zajímavě provedené v bílo - okrové kombinaci s modrou podrovnávkou. V patře objektu se nachází sýpka, na kterou se vstupuje velkým otvorem v průčelní stěně. Hospodářskou část s chlévy představuje samostatná stavba stojící vedle obytné budovy. Usedlost doplňuje příčně průjezdná pilířová stodola a rozpadající se roubený seník. Humno za stodolou ohraničuje plot z dřevěných planěk a drátěného pletiva. Je potřeba rychle provést rekonstrukci, aby tento objekt původního stavitelství nezanikl a zůstal zachován pro budoucnost.

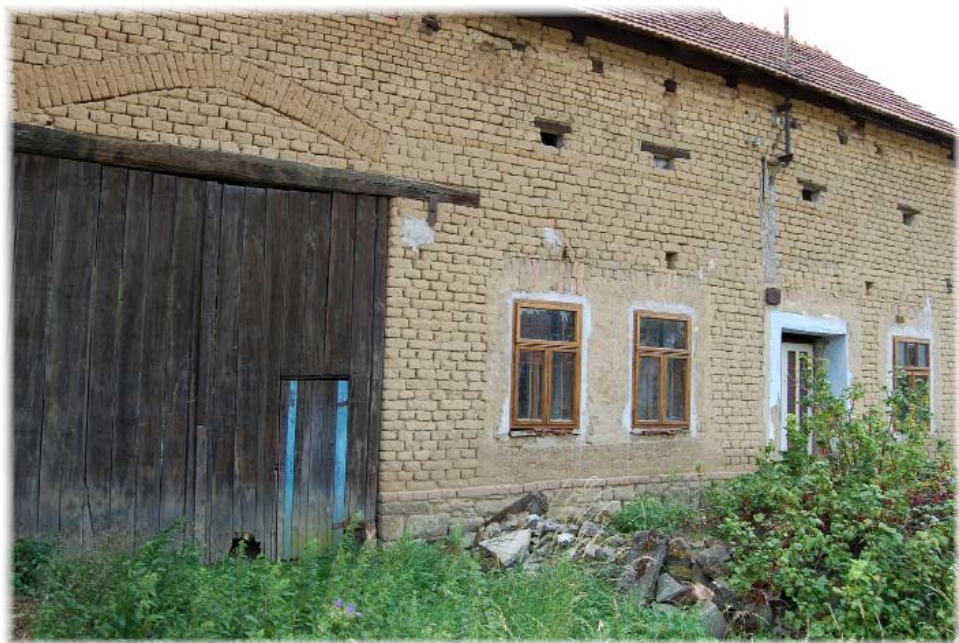
Usedlost z režného zdiva na návsi

K nejzajímavějším dochovaným stavbám původní místní architektury patří dům na návsi vystavěný z režného, neomítnutého zdiva z nepálených cihel. Jeho průčelí je členěno třemi okny dělenými do tvaru písmene T, novodobými dveřmi a tradičními vraty. V polopatře je umístěn pás jednoduchých, malých průduchů. Stavba se nachází v poměrně špatném technickém stavu, a zasloužila by si být udržovaným dokladem místní stavební tradice. Mohla by se stát výrazným malebným prvkem na okraji návěsního prostoru a hodnotnou památkou.

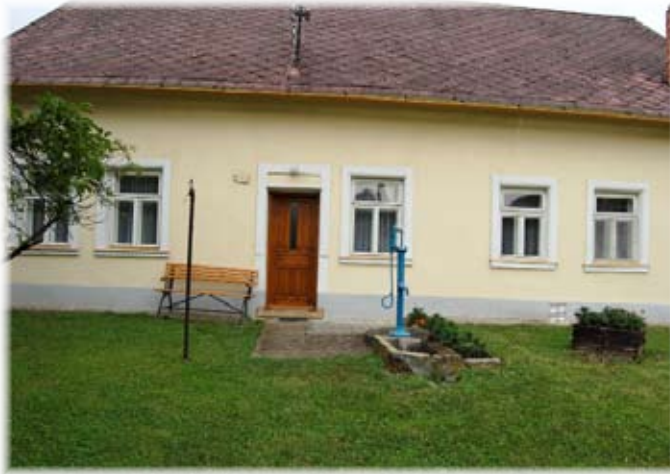
Usedlost přestavěná v první polovině 20. století

zvýrazňují *zaslepené* větrací půdní otvory. Uprostřed nad okny je umístěn malý zasklený výklenek pro drobnou výklenkovou plastiku. Fasádu světle okrové barvy doplňuje bílé rámování oken a dveří. Tradičně upravené je i veřejné prostranství s květinovou předzahrádkou a vzrostlou hrušní, která vytváří před vchodem příjemný stín.

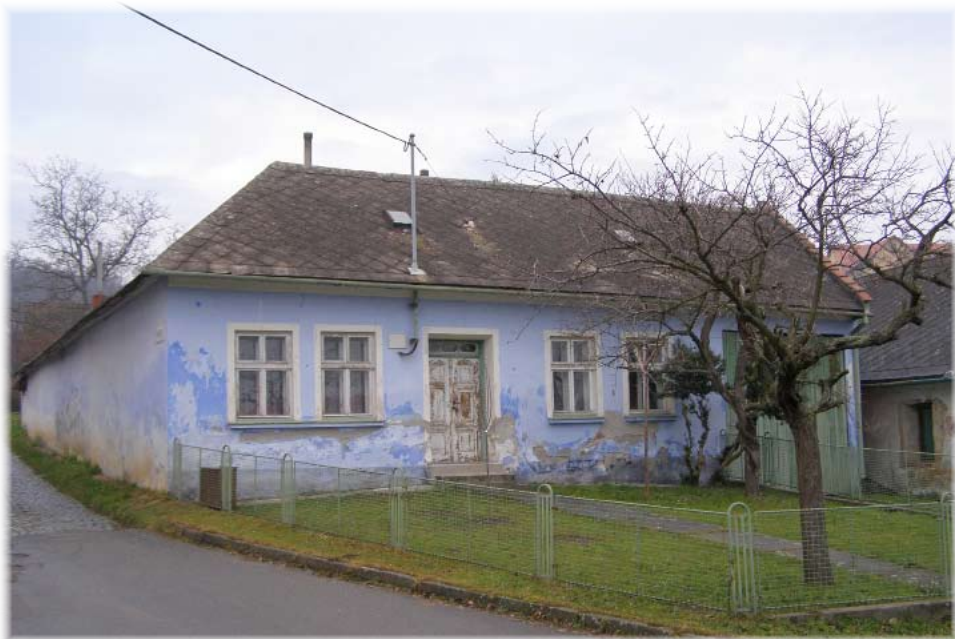
Usedlost čp. 151

K dobře zachovalým se řadí zvláště usedlost čp. 151. Byla postavena na přelomu 19. a 20. století. Okapovou stranou se obrací k veřejnému prostranství, dvůr má hákovou formu zástavby. Průčelí tvoří čtyři členěná okna, mezi něž jsou vsazeny dřevěné rámové dveře, jimiž se vstupuje do síně – chodby. Na okraji v uličním zdivu jsou situována jednoduchá dřevěná vrata světle zelené barvy. Otvory do domu zdůrazňují bílá rámování. Fasáda má světle modrou barvu s podrovnávkou v tmavším barevném odstínu. Na obytnou část navazuje v pravém úhlu tradiční hospodářská zástavba s chlévy a kolnou. Na konci dvora stojí z pálených cihel vyzděná stodola. Usedlost je poměrně dobře zchovalá, opravu si vyžaduje hlavně opadávající omítka.

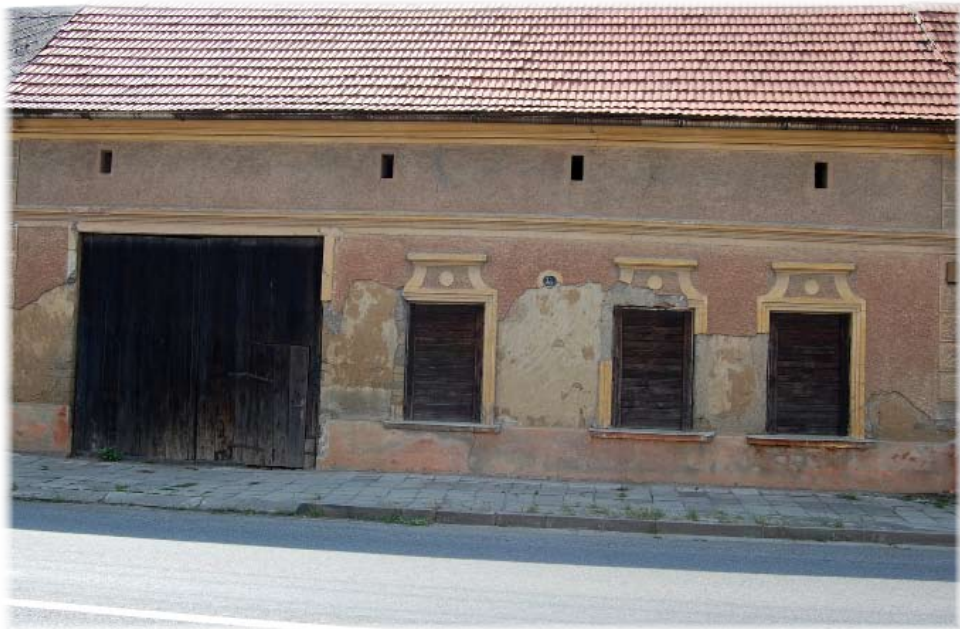
Usedlost čp. 371

jsou obydlené a udržované – čp. 425, 210 nebo čp. 353, jiné jsou opuštěné a chátrají – čp. 16, 535, 213, 357, 418 nebo čp. 371. Jako památku, doklad původního místního stavitelství by bylo záslužné zachovat pro budoucí generace zvláště chátrající usedlost čp. 371. Výrazná je především její fasáda tvořená stříkanou vápennou omítkou se štukátorskou výzdobou – bosážemi na nárožích, hlavní a okapní římsou členící podélně fasádu, okna rámovanými šambránami s frontony.

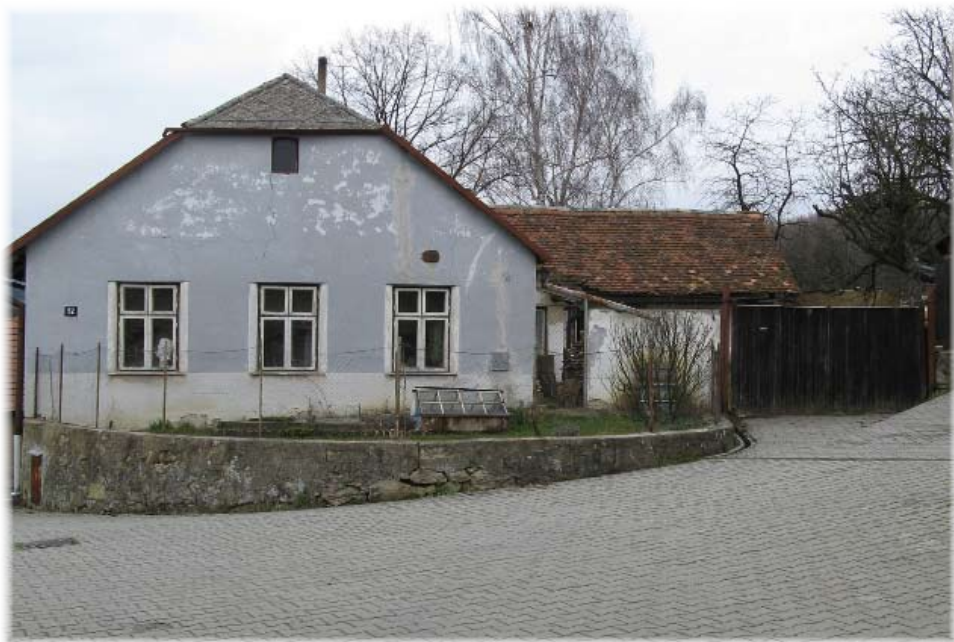
Domkářské stavení čp. 52

K trvalému bydlení dosud slouží domkářské stavení čp. 52 z přelomu 19. a 20. století. Je to přízemní objekt s obdélným obytným traktem završeným sedlovou střechou s polovalbou. Střešní krytinu představují azbestocementové šablony. Stavení se štítem obrací k veřejnému prostranství. Ve štítě je situována trojice dělených oken. Pod pravým úhlem k dvornímu průčelí přiléhá hospodářský trakt se sedlovou střechou krytou pálenou taškou - bobrovkou. Na konci dvora samostatně stojí rozpadající se stodola z nepálených cihel. Z části již přestavěná dispozice domu je tvořena vstupní síní (v ní nově vybudováno sociální zařízení), do které se vchází ze dvorní části. Vpravo od síně je situována komora, vlevo se vstupuje do kuchyně (dílem vyčleněné i ze síně) a dále do prostorné světnice. Za světnicí zaujímá prostor další místnost – ložnice. Veškeré stavební úpravy na objektu byly prováděny s poměrně citlivým přístupem.

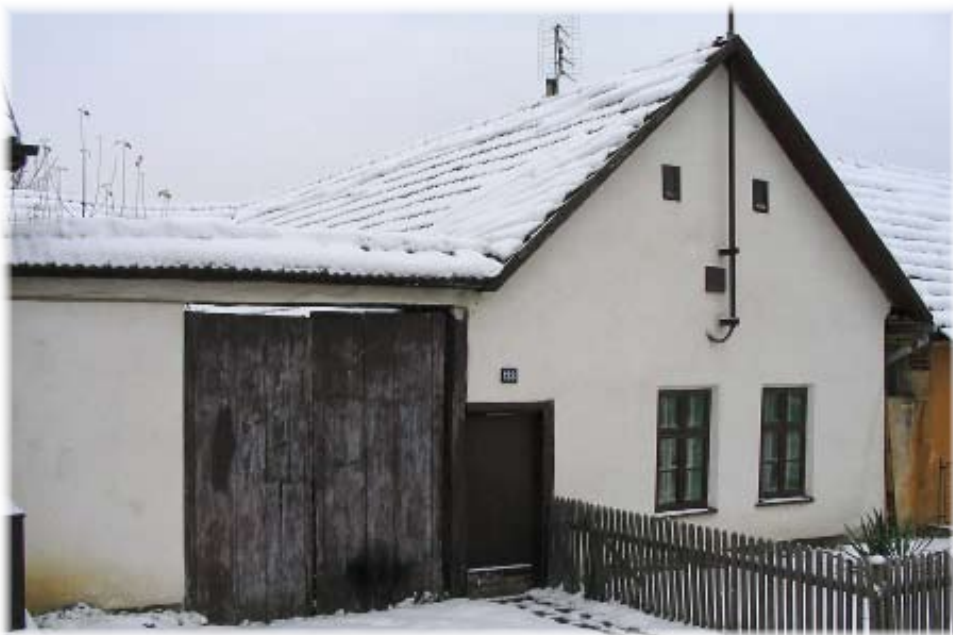
Usedlost čp. 123

K nejzachovalejším náleží usedlost čp. 123. Jde o štítově orientovaný statek s přízemním, obytným a souvisejícím hospodářským traktem. Na konci dvora je situována štítem orientovaná stodola. Obytná část objektu má obdélný půdorys. Dispozici tvoří světnice prosvětlená třemi okenními otvory. Na ni navazuje vstupní síň zabírající i prostor zrušené kuchyně. Následují dva další prostory - chlévy, které jsou přístupné ze dvora. Ve všech obytných místnostech se dochovaly trámové stropy. Průjezd do dvora je z uliční fronty uzavřen zdí, v níž jsou zasazeny dřevěná vrata. Sedlovou střechu stavení kryje pálená střešní krytina. Průčelí prolamují dvě šestitubulková okna a dřevěné dveře. Fasádu tvoří hladká bílá omítka.

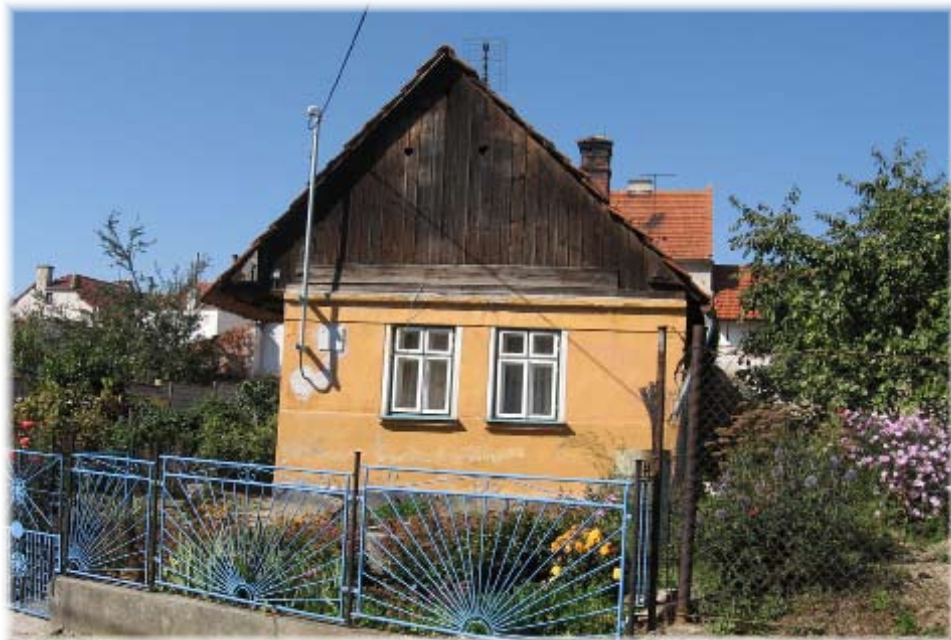
Usedlost čp. 128

Chalupářské stavení čp. 128 pocházející pravděpodobně z konce 19. až počátku 20. století je samostatně stojící, štítově orientovaná stavba. Štít je vyplněn dřevěným bedněním. Interiér domu tvoří světnice s trémovým stropem a dřevěnou podlahou. Místnost prosvětlují dvě vedle sebe posazená okna ve tvaru písmene T. Další prostory představují síň a kuchyně orientovaná směrem do dvora. Vybavení kuchyně pochází ze čtyřicátých let 20. století, zařízení světnice pak z počátku 20. století. Zachovány zůstaly původní dveřní výplně. V drobném, na obytný objekt navazujícím hospodářském traktu jsou nyní zařízeny dvě místnosti. Na konci dvora stojí malá dřevárka. Obytná část je konstruována kombinací pálené a nepálené cihly, bývalý chlév je vyzděn z kamene doplněného pálenými cihlami. Ve dvacátých až třicátých letech 20. století a později v letech sedmdesátých objekt prošel stavebními úpravami. Kolem domu je vysázena květinová zahrádka. Stavení je dobře udržované. Objekt slouží k sezónnímu bydlení.

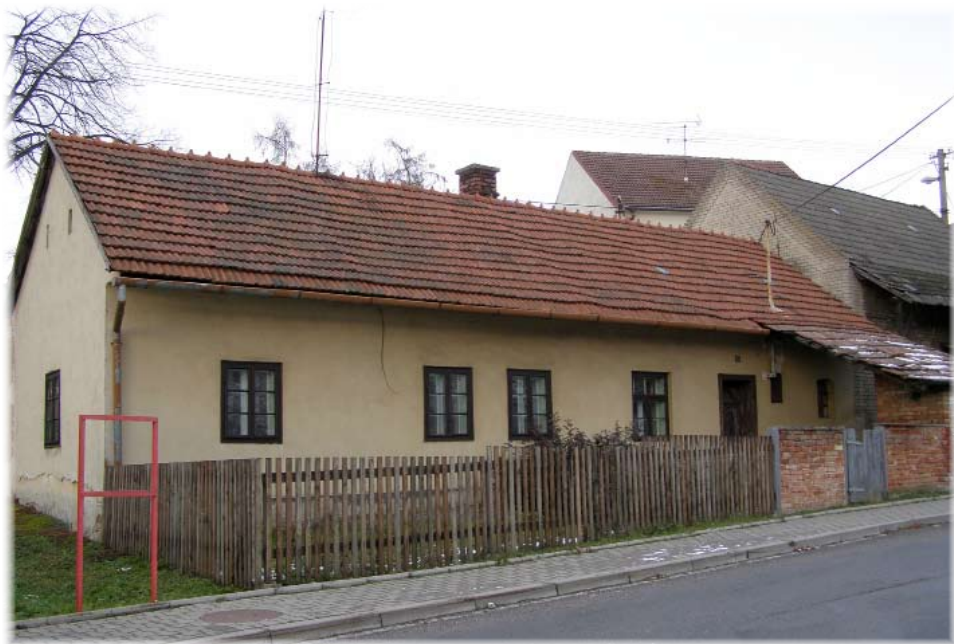
Usedlost čp. 85

patří například čp. 85, 73, 60, 51. K zajímavým objektům náleží stavení čp. 85 s bývalou kovárnou. Podélně orientované průčelí prolamují čtyři šestidílná okna. Na jeho okraji jsou vsazeny truhlářsky dobře provedené rámové dveře se zdobnými výplněmi. Malé okno nahradilo větrací průduch do komory napravo ode dveří. Fasádu představuje hladká omítka v okrovém barevném odstínu. Na obytnou část v sousedství navazuje technická zástavba – kovárna z bílých a pálených cihel. Její průčelí tvoří jednoduchá vrata a dvě malá okna. K objektu přiléhají z přední i zadní strany malé přístavky. Hospodářská část usedlosti je zastoupena malým chlévem v přístavku z čelní stany před kovárnou. Před usedlostí je malá předzahrádka s plaňkovým plotem.

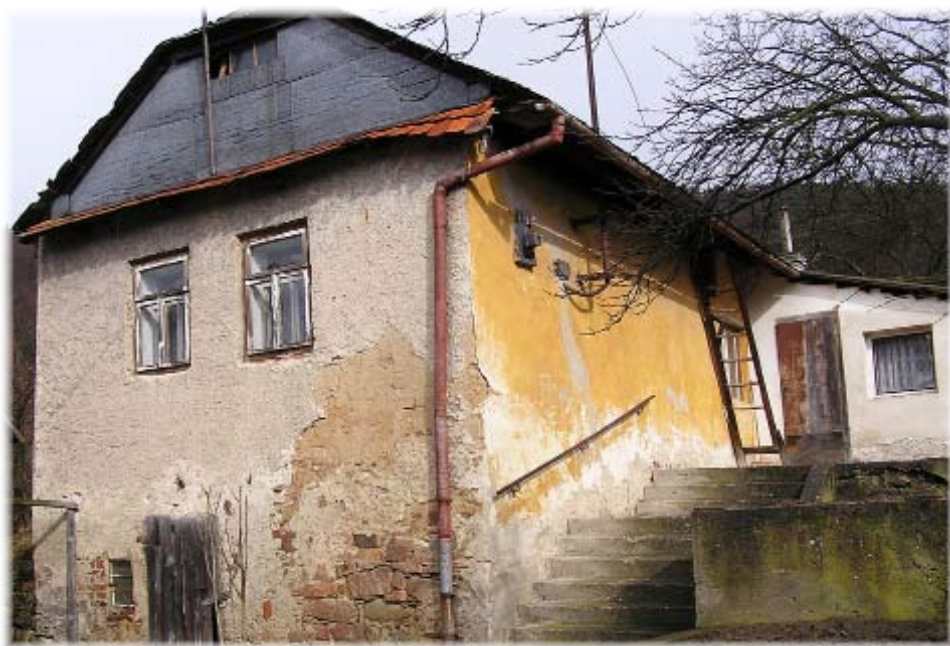
Usedlost čp. 68

desítek metrů). Převažující orientace těchto domů je okapem rovnoběžně s vrstevnicemi. Obec nemá náves, za centrum lze považovat prostor v blízkosti stávajícího obecního úřadu. Klasické zemědělské usedlosti se v obci prakticky nenachází. Dosud dochovaná zástavba dokládá bydlení lesních dělníků a drobných řemeslníků. V rovinatějším území podél potoka je převažující charakter zástavby řadový, v částech s výrazněji modelovaným terénem pak hromadný. Do okapově orientovaných domů u silnice se vstupuje dveřmi z ulice, sem směřují i okna obytných místností. Na okraji uliční fronty jsou situována vjezdová vrata do stodoly, která bývala součástí domu. Řada obytných domů klasickou stodolu nemá či neměla. Pokud se vyskytnou stodoly, jsou poměrně malých rozměrů (např. stodola u domu čp. 68).

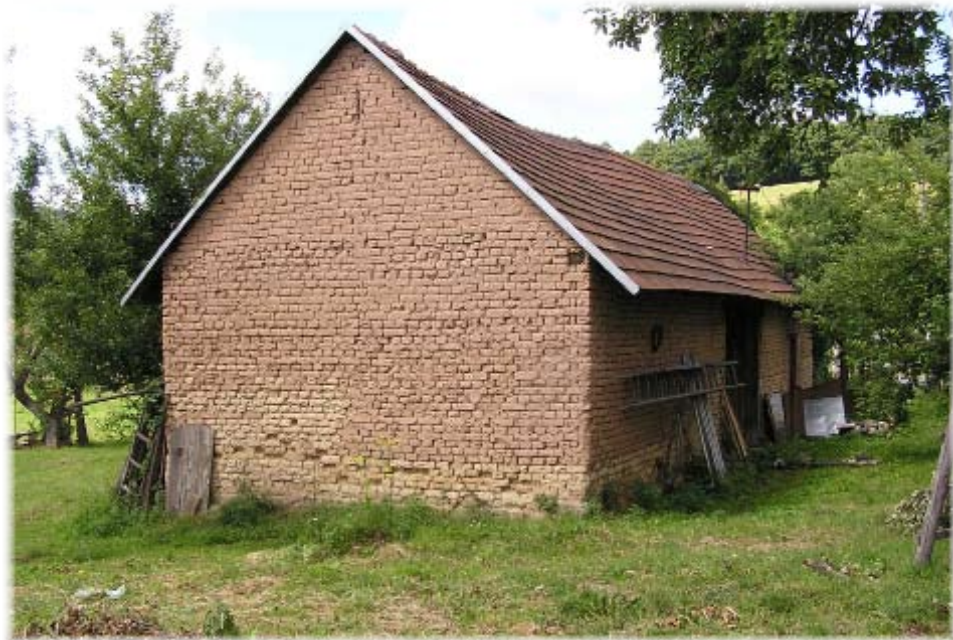
Stodola za domem čp. 64

Klasické zemědělské usedlosti se nacházejí hlavně na levém břehu potoka. Tyto zemědělské usedlosti se skládají z dlouhého obytného domu, jenž v zadní části obsahoval i chlévy, a samostatně stojící stodoly. Příkladem těchto usedlostí mohou být usedlosti čp. 59 a čp. 60. Dům čp. 60 má jednotraktovou dispozici a půdorysný tvar prodlouženého obdélníka. Postaven je z nepálených cihel s hladkou hliněnou omítkou pojednanou jednobarevně, bez ozdob. Vstup je umístěn v polovině délky domu. Pod jednou sedlovou střechou se spojuje obytná část i ze dvora přístupné chlévy. Dům je postaven z nepálené cihly, má podbité dřevěné trámové stropy. Sedlový krov vyneseny vaznými trámy kryje okapový chodník. Stodoly z nepálených cihel se dochovaly za domy čp. 64 a čp. 143. Dalšími hodnotnými objekty tradičního lidového stavitelství jsou domy čp. 3, 10, 78, 85, 95, 97, 104 a čp. 139.

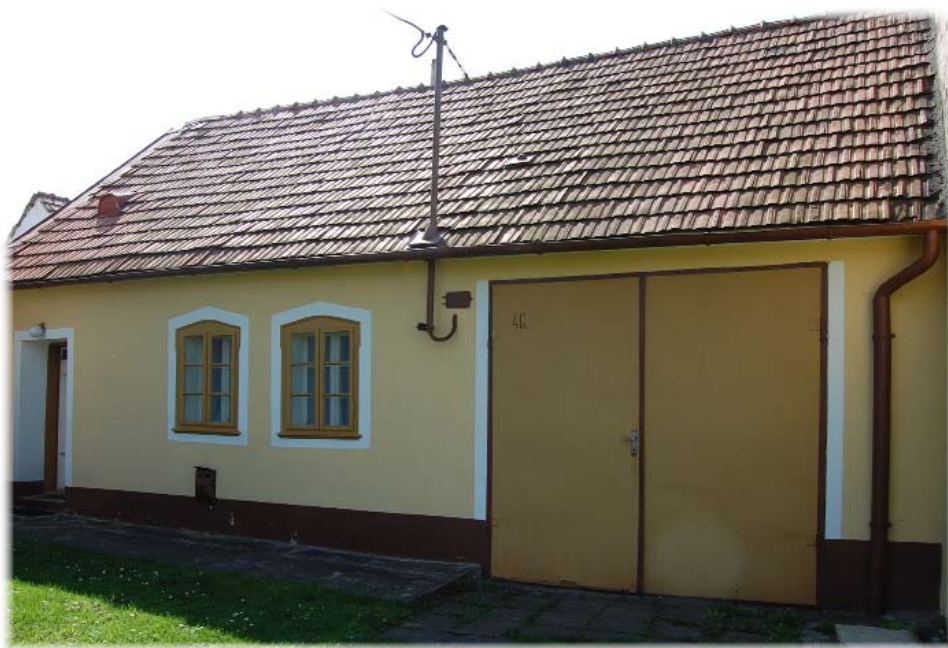
Usedlost čp. 46 na návsi

K zajímavým původním stavbám lze přiřadit usedlost čp. 46 na návsi s jednoduchým průčelím, které prolamují dvě šestitabulková, mírně zaklenutá okna. Jsou situována uprostřed průčelí mezi vraty a vchodovými, kvalitně truhlářsky provedenými dveřmi. Pozornost si zaslouží i objekt čp. 114. Trám v jizbě tohoto domu nese dataci 1885. V jizbě zůstal zachován dřevěný zákloповý strop a podlaha z dřevěných palubek. Zdobná profilace rámců oken a dveří dokládá zručnou práci řemeslníka. Dnes již vzácností jsou původní drobné technické stavby, jako vesnické kovárny. V Suché Lozi je takovou stavbou funkční kovárna s plnohodnotným, i když částečně modernizovaným vybavením. Jeden organický celek s dílnou tvoří sousední obytný dům čp. 194. Původní ráz obou staveb dnes potlačuje jejich výrazná, netradiční barevnost. Z mála stodol, které se v obci dosud zachovaly, stojí za pozornost roubená stodola v humně domu čp. 33 nebo kamenná stodola v sousední zahradě domu čp. 34. Hodnotné a udržované jsou v obci drobné sakrální památky – kaple sv. Petra a Pavla v polích nad obcí, v zástavbě uzavřená kaple sv. Rocha nebo kaplička sv. Cyrila a Metoděje na návsi. Je chvályhodné, že se v Suché Lozi o památky vesnického stavitelství dobře starají a váží si jich.

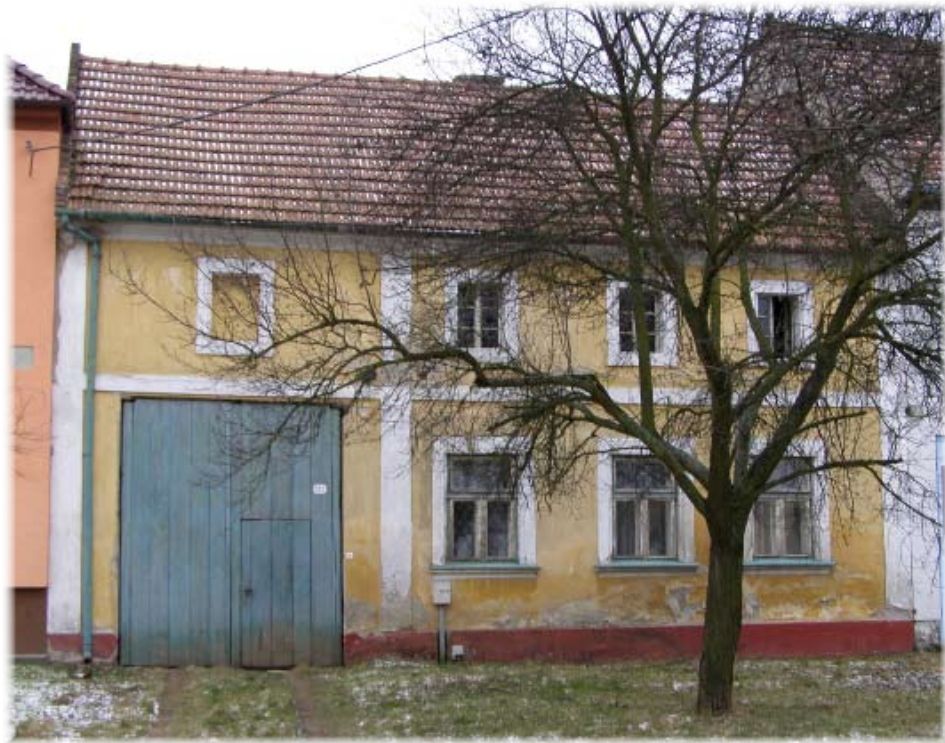
Usedlost čp. 102

usedlostem náleží čp. 102 z počátku 20. století. Stavba prezentuje typ patrových stavení, v obci poměrně rozšířených, ale v absolutní většině již přestavěných a modernizovaných. V přízemí stavby jsou situována tři dělená okna a jednoduchá dřevěná vrata na kraji průčelí. V patře jsou vsazená tři okna menšího rozměru. Nad vrata je umístěno *slepé* okno. Fasádu členění horizontální i vertikální lizény.
