Lidové stavby známé neznámé
Zlínský kraj - Uherskohradištsko

Lidové stavby známé neznámé

Zlínský kraj - Uherskohradištsko

SLOVÁCKÉ MUZEUM V UHERSKÉM HRADIŠTI

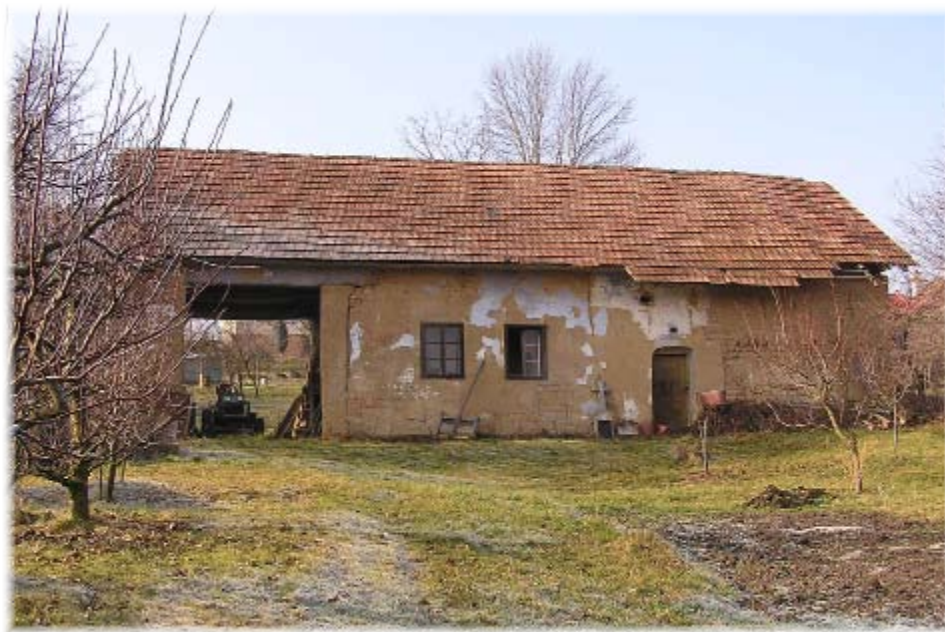
Stavení za domem čp. 20

Nejvíce poškozené je stavení nacházející se v zahradě za domem čp. 20. Jedná se o zajímavý hliněný objekt s patrovou komorou, jedinou obytnou jizbou s kachlovými kamny a dřevěným trámovým stropem, černou kuchyní a průjezdnou stodolou. Tento objekt doposud vykazuje všechny hodnoty tradičního lidového stavitelství a pokud by byl zájem vlastníka o jeho uchování, mohl by se stát nemovitou kulturní památkou lidové architektury v obci.

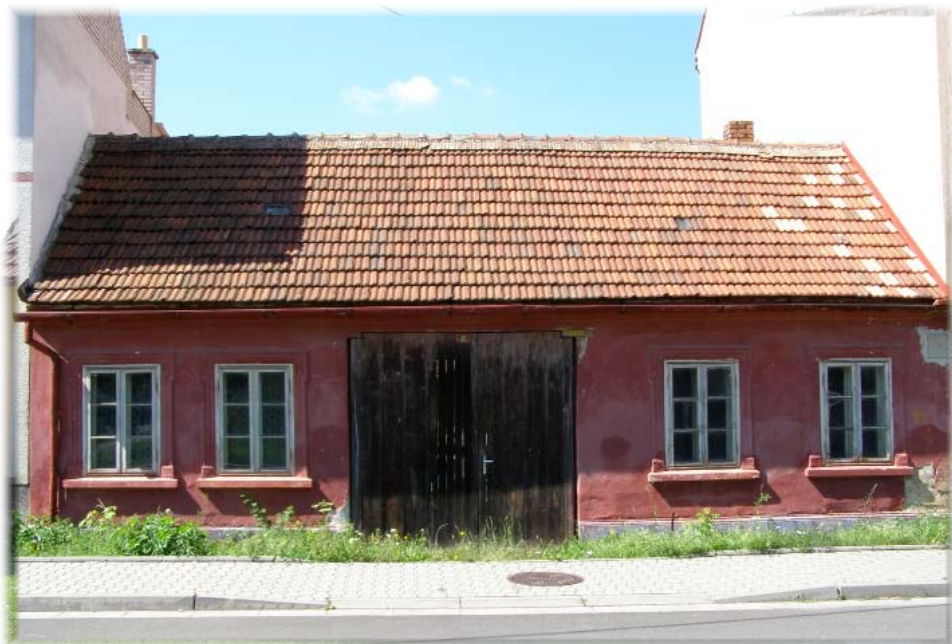
Újezdec u Luhačovic, čp. 8

K dobře zachovalým patří usedlost čp. 8 v Újezdci u Luhačovic a čp. 61 v Havřicích. V Újezdci k nejlépe zachovalým patří okapově orientované stavení čp. 8. Má hákový půdorys. Jeho průčelí tvoří čtyři dělená okna a jednoduchá dřevěná vrata, která jsou situována uprostřed mezi okny. Okenní rámy zdůrazňuje plastické rámování šambránami. Výrazným prvkem v průčelí jsou hmotově předimenzované zděné parapety. Hladká omítka má sytou, vínově červenou barvu líčení.

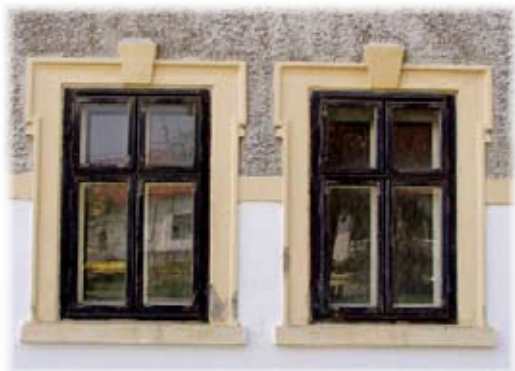
Usedlost čp. 19 - detail

K nejhodnotnějším se řadí usedlost čp. 19 s částečně plasticky provedenou omítkou a štukatérskými detaily – šambránami s klenáky. Dalšími objekty nesoucími atributy původních staveb jsou stavení čp. 10, 268, 415, 256, 218 a čp. 187. Kvalitním řemeslnickým zpracováním dřevěných rámových dveří se vyznačují usedlosti čp. 124, 168 a další.

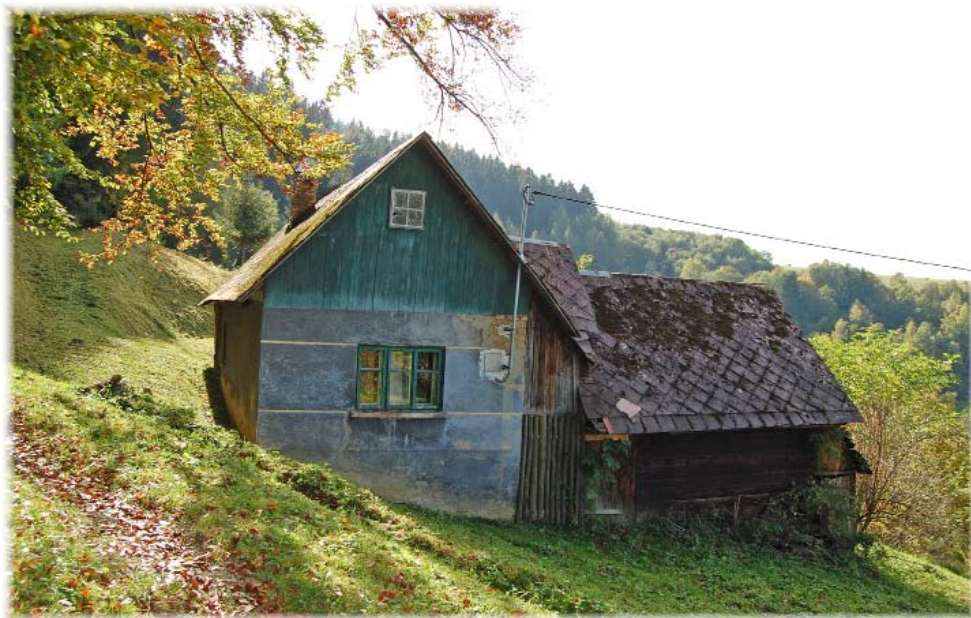
Usedlost čp. 23

Z nemálo zajímavých a pozoruhodných staveb lze uvést usedlost čp. 23 stojící osamoceně na kopci, těsně na kraji lesa v trati Šagátky. Polouzavřená forma usedlosti v sobě zahrnuje hliněnou obytnou část s navazujícím roubeným, v kožichu ukrytým chlévem. Tento jednotný, štítově orientovaný objekt je z jedné strany obestavěn dřevěným uzavřeným podsínkem, takže dům působí téměř jako malá pevnost. Dále se ve dvoře nachází rozpadající se roubené krmníky pro vepře a rozměrný bedněný seník. Celá až pohádková půso-

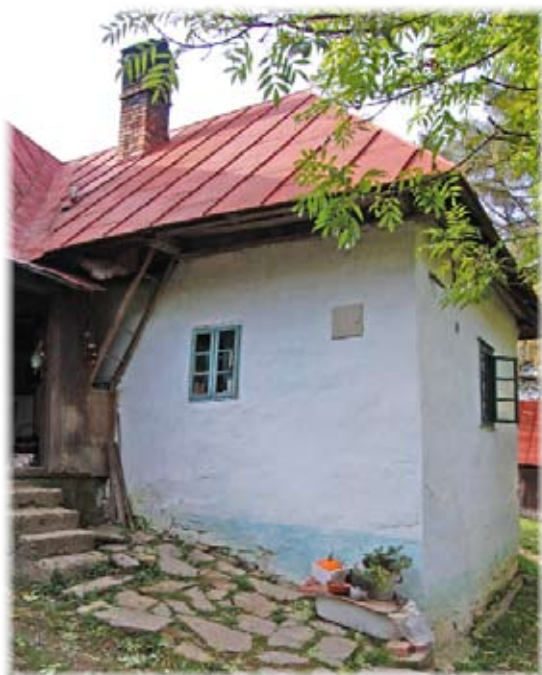
Usedlost čp. 68

K nejkompletnějším a nejzachovalejším stavbám patří obydlí usedlost čp. 68. Tvoří ji štítově orientovaná chalupa vystavěná technikou nabíjené hlíny s jedním členěným oknem v průčelí. Na ni kolmo navazují chlévy kryté dřevěným podsínkem, do jehož konstrukce je zakomponováný suchý záchod. Za ním je umístěno hnojiště zabírající značnou část dvora. Jeho hromadnou formu dále doplňují precizně roubené a obdivuhodně zachované krmnicí s kurnicí pro slepice v podstřeší, králikárna stojí opodál. Nezastavěnou hranici dvora uzavírá plaňkový plot. Nedaleko domu stojící roubená stodola je památkově chráněná. Ve svahu nad usedlostí, pod korunou mohutné vzrostlé jabloně se ukrývá drobná hliněná stavba - pec na chleba. Vzácně dochovaný je také interiér domu. Vstupuje se přes podsín do kuchyně se sporákem, tradičním stolem, skříněmi a svatými obrázky na stěnách. V průčelí domu je situována druhá obytná místnost - ložnice. Usedlost je ve svém širokém okolí naprosto jedinečná a zasloužila by si, aby zůstala zachována pro další generace jako doklad tradiční lidové kultury moravských Kopic. (OF)

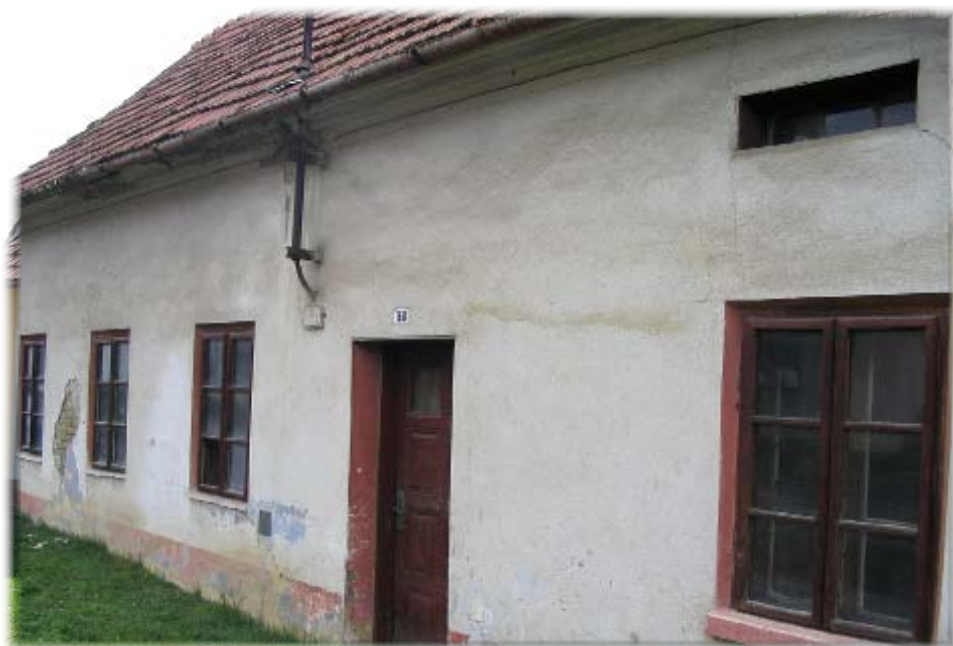
Usedlost čp. 160

Tradiční usedlosti se nacházejí zejména poblíž návěsního prostoru - čp. 148 a 160. V humnech některých stavení - čp. 2, 9, 347, 117 a čp. 91 doposud stojí stodoly. V humně čp. 69 lze nalézt sušírnu na ovoce. Nejstarší dochované domy pocházející z konce 19. století, byly vybudovány z nepálených cihel. Těmito staršími typy konstrukce jsou zbudovány usedlosti čp. 148 a čp. 160. K nejzachovalejším stavbám patří čp. 148. Přízemní stavení pocházejí z druhé poloviny 19. století a současným majitelům slouží k trvalému bydlení. Obytná, okapově orientovaná část stavby má obdélný tvar, na něj v pravém úhlu navazuje bývalý hospodářský trakt. Do domu se vstupuje z uličního průčelí původními dveřmi do síně. K veřejnému prostoru jsou rovněž orientována šestitabulková okna světnice a kuchyně, napravo ode dveří pak také okno výměnku. Větrání v polopatře zajišťuje prosklené podélné malé okno. Stavební materiál představuje kombinaci pálené a nepálené cihly. Střecha je sedlová, krytá pálenou taškou. Fasádu tvoří hladká omítka, pojednána ve zlatém okru. Sokl zvyrazňuje světle modrá barva. Na usedlosti probíhá v současné době rekonstrukce.

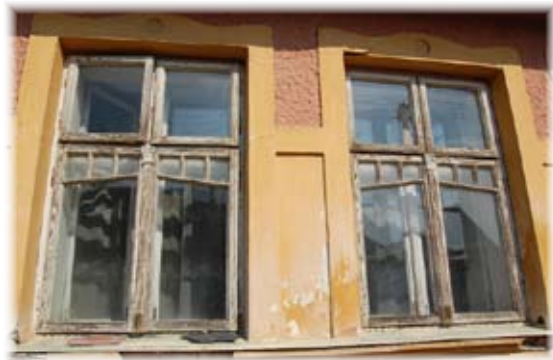
Detail štukově zdobených oken

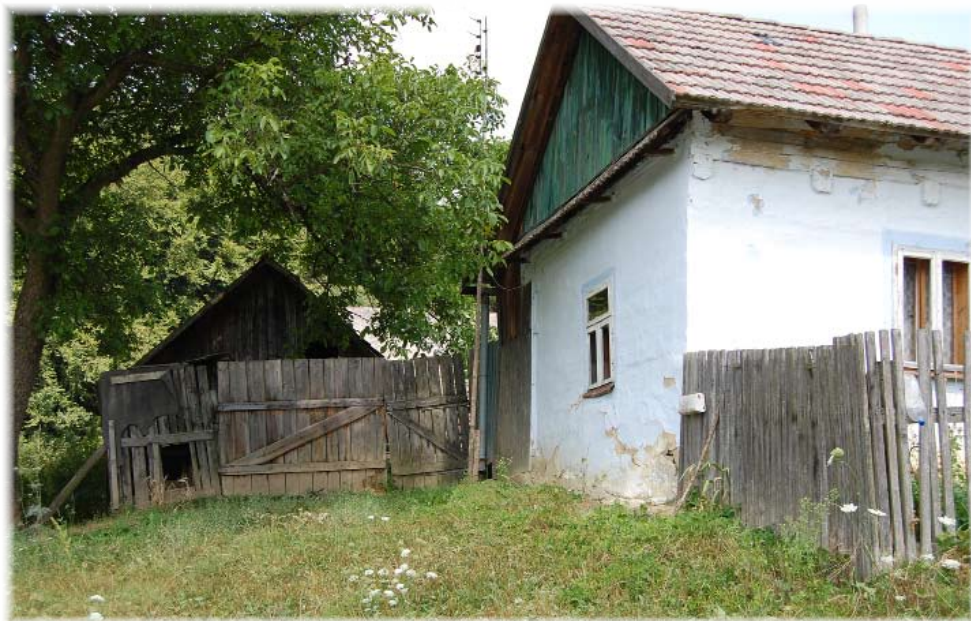
Roubené stavení čp. 1

Zástavba obce Žitková se řadí k rozptýlenému, kopaničářskému typu sídelní struktury v krajinářsky vysoce hodnotném horském prostředí Bílých Karpat. V Žitkové se do současnosti dochovalo nejvíce objektů původního stavitelství moravských Kopanic – usedlosti stavěné z nepálené hlíny nebo roubené ze dřeva, stodoly, chlévy, krmníky, sušírny na ovoce, drobné sakrální památky apod. Pozornost si zaslouží i zachovalý tradiční způsob zástavby dvorového prostoru – na Kopanicích zastoupeny hromadné formy dvora s volným uspořádáním jednotlivých staveb i tendence k uzavírání do dvorců.

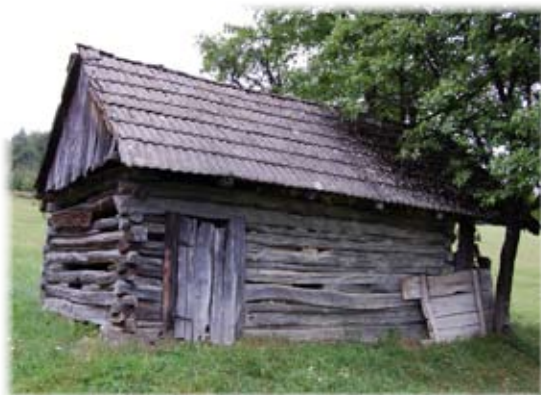
Roubená sušírna na ovoce čp. 212

Mnohé ze zajímavých staveb, především roubených, jsou v současnosti ve špatném stavebně technickém stavu. Mezi dřevěné objekty nesoucí prvky původního lidového stavitelství patří například chátrající roubená usedlost Tomanových, čp. 210, chalupa čp. 69, sušírna na ovoce, stodola čp. 62, roubená stodola z roku 1850 na zaniklém čp. 63, usedlost čp. 219, chalupa a sušírna na usedlosti čp. 212. K památkám zděných z nepálené hlíny patří mimo jiné usedlost čp. 7 s roubenými krmníky a stodolou, stavení čp. 29 s dřevěnou stodolou, usedlost čp. 197 s uzavřeným typem dvora, dvojdílný dům čp. 260 se zachovalým interié-

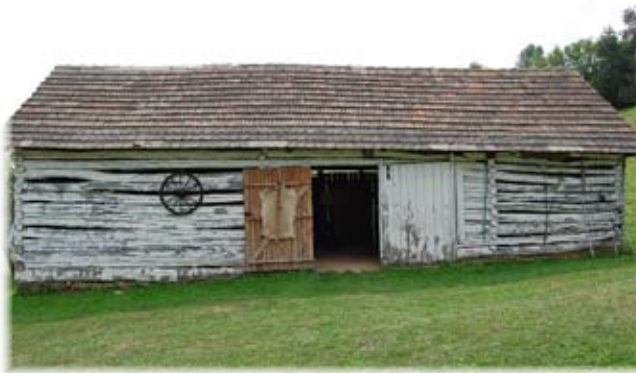
Roubená stodola z roku 1850, čp. 63

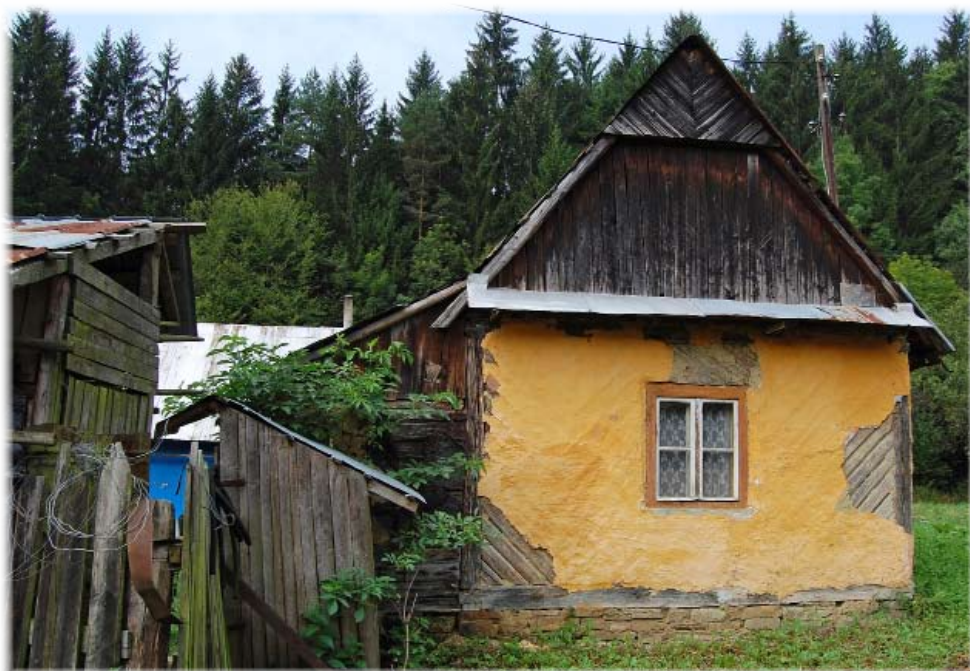
Roubený dvojdílný dům čp. 79

objekty, kterým dominuje stodola, vybudovaná kombinací roubení a kamenného zdiva. Dvůr uzavírá dřevěná branka krytá mohutným, vzrostlým ořešákem. K zajímavým stavbám v obci patří dvojdílná roubená chalupa na čp. 79 s netradičně, klasovitě kladenými trámy. Mnohé stavby na Žitkové prezentují starobylé stavební postupy – vazby trámů na zámek, hliněné zdivo, hliněná omítka na roubené konstrukci (v tzv. kožichu) apod. Malebnost prostředí a v něm harmonicky zasazené kopaničářské příbytky spolu tvoří nejvyšší hodnotu zdejší sídelní krajiny. Jejich zachování je pro udržení této hodnoty sídla nezbytné.
